Brf Beteshagen

Yttre besiktning genomförd av föreningens styrelse 2014-05-07

KUND: Brf Beteshagen
UPPDRAG: Beteshagen
DATUM: 2014-05-27

Översiktlig syn av utvändiga byggnadsdelar på fastigheten Beteshagen, Vendelsö.

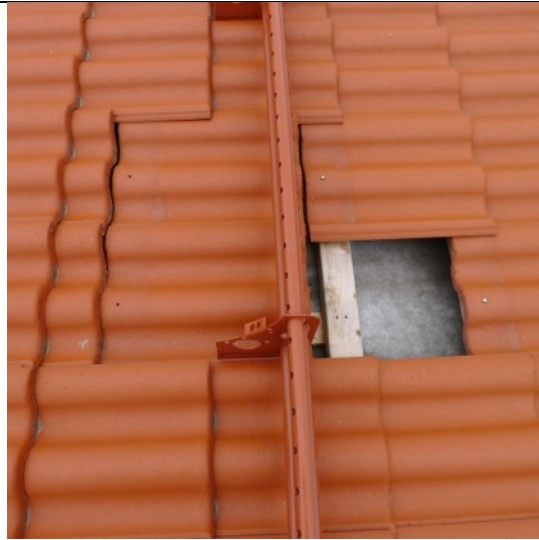
Bild 3. Takpanna saknas, öppning i taktäckning fanns vid besiktningstillfället, Beteshagen 2-7. Takpannorna var ej fastsatta enligt Benders anvisningar.

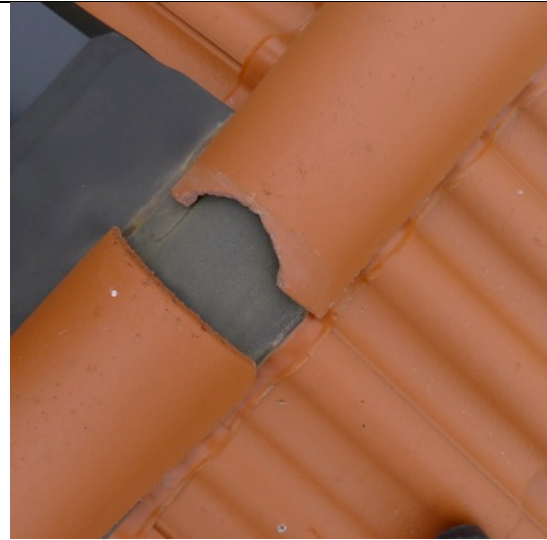
Bild 4. Skadad nockpanna ej fastsatt. Beteshagen 2-7

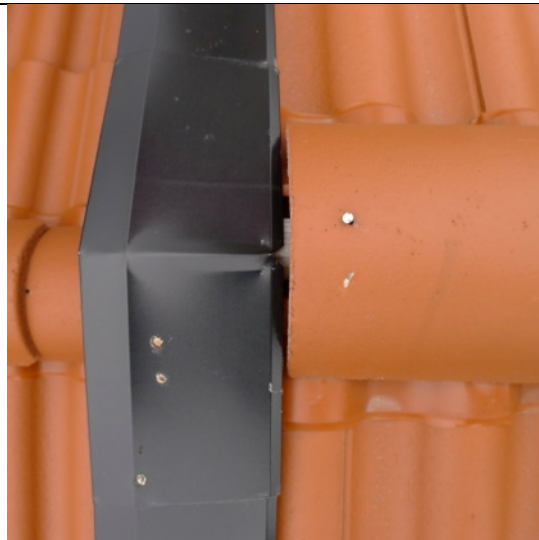
Bild 5. Öppning mellan vattbräda (plåt) och nockpanna.

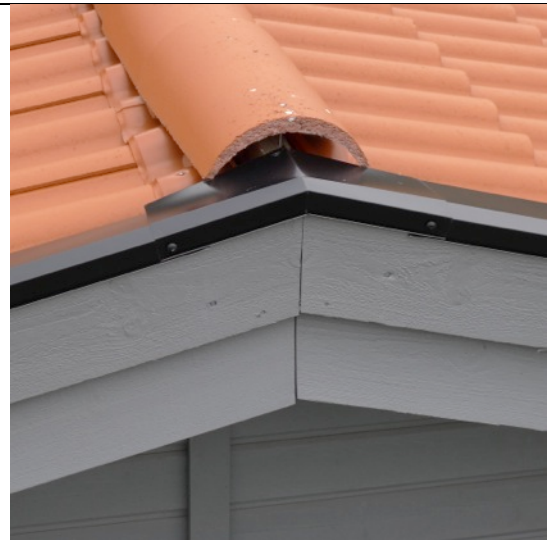
Bild 6. Öppning mellan vindskiva och nockpanna. Gavel hus nr 9-15.

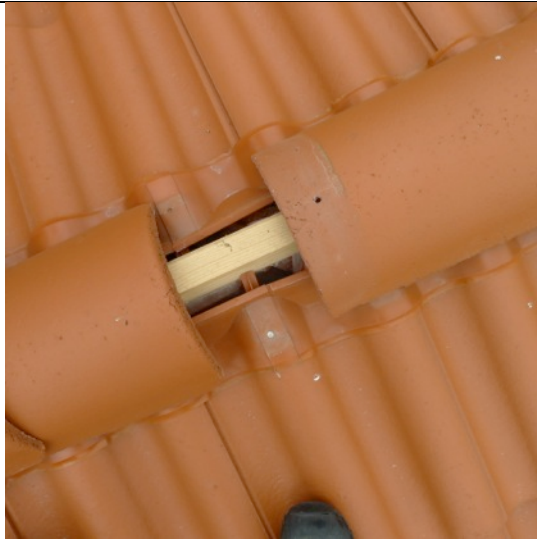
Bild 7. Ej spikad nockpanna, det förekom flera stycken. Nockpannor ej tätade enligt Benders anvisningar.

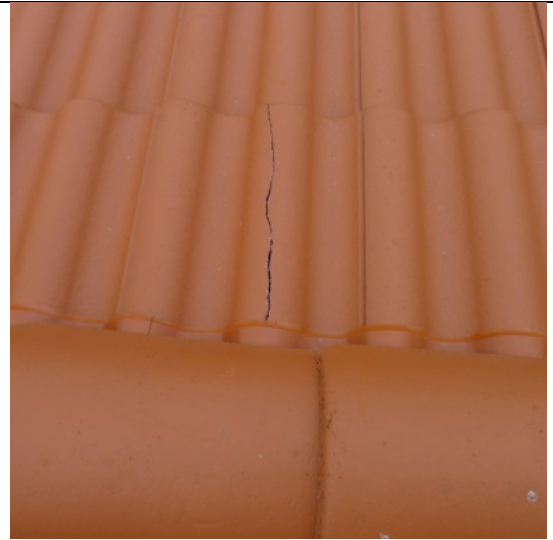
Bild 8. Spräckt takpanna, det förekom flera skadade pannor.

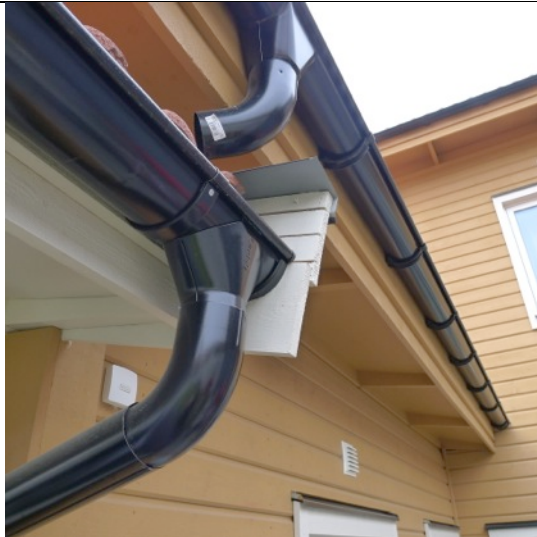
Bild 9. Överspolningsskydd bör monteras på den lägre rännan, vid utkastaren från den högre. Vid häftigare regn så flödar rännan över.

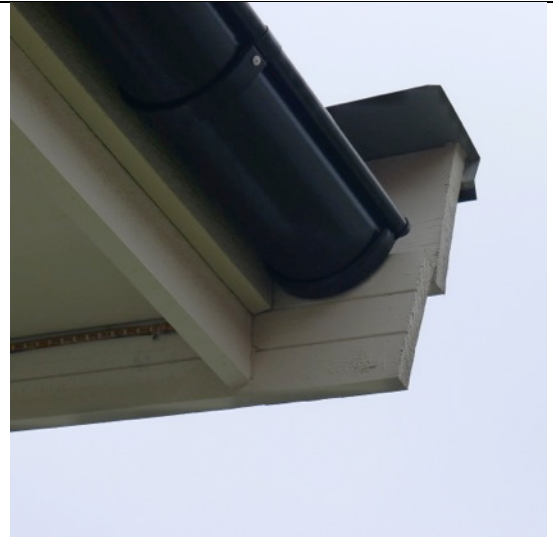
Bild 10. Vindskivor håller olika kvalitet, främst ett estetiskt fel.

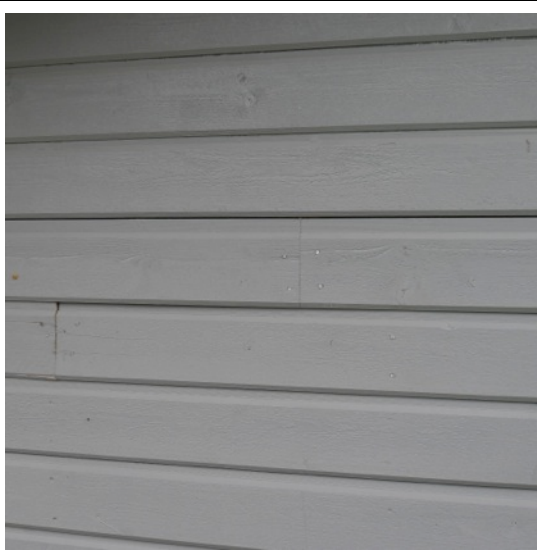
Bild 11. Panelbrädor spräckta vid skarv, sannolikt har man inte förborrat vid spikning närmre än 150 mm från virkesände. Skarvar i intilliggande bräder skall förskjutas minst 600 mm.

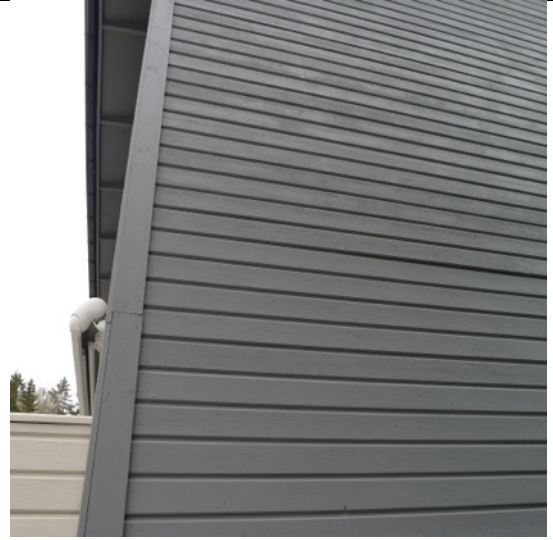
Bild 12. Skarvar i intilliggande bräder skall förskjutas minst 600 mm. Panel som skarvas ska snedskäras med fall utåt, se knutbrädor.

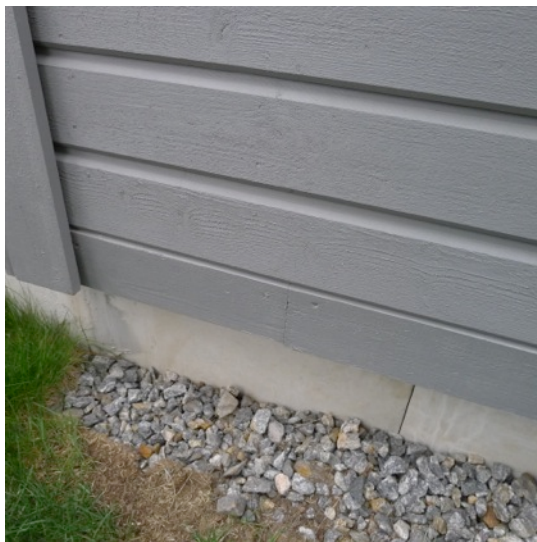
Bild 13. Skarvslutbräda får inte vara kortare än 2,0 m, förekommer på flera ställen.

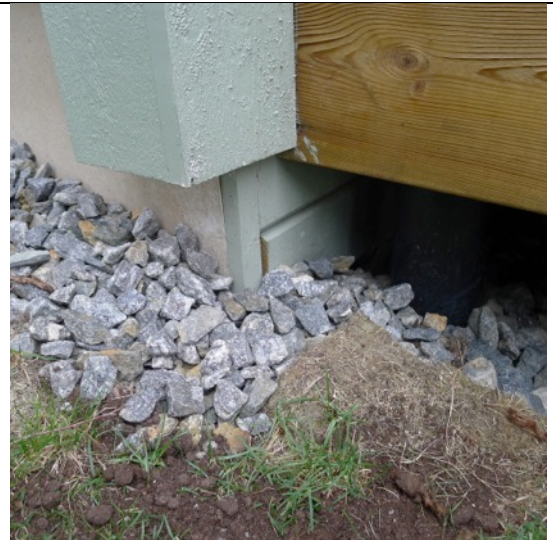
Bild 14. Panel brädor skall inte ha kontakt med mark, förekommer på flera ställen.

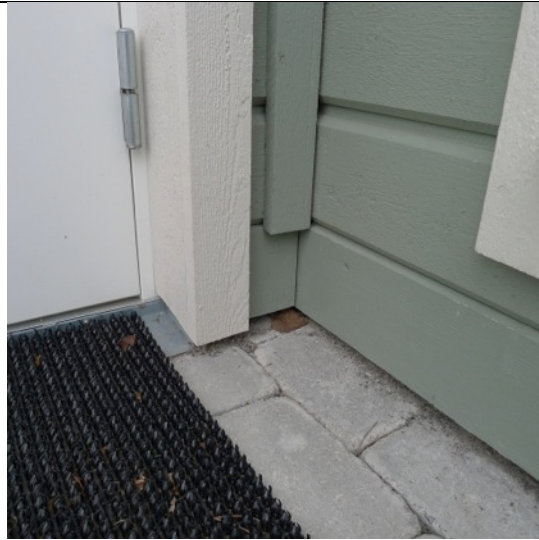
Bild 15. List i vāghörn är felaktigt avslutad i förhållande till panel. Panelen bör ha ett större uppdrag från mark.

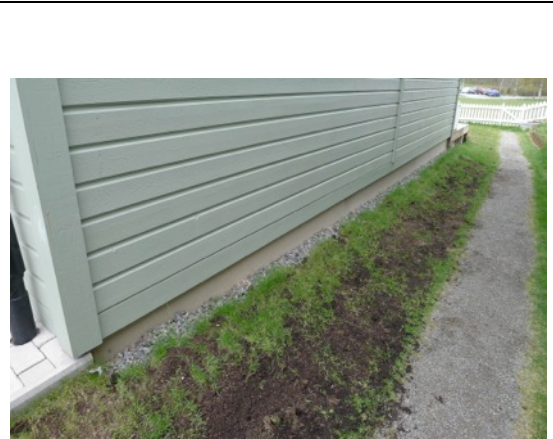
Bild 16. Lockläkt avslutas felaktigt i förhållande till panel, förekommer både för korta och för långa, generellt fel.

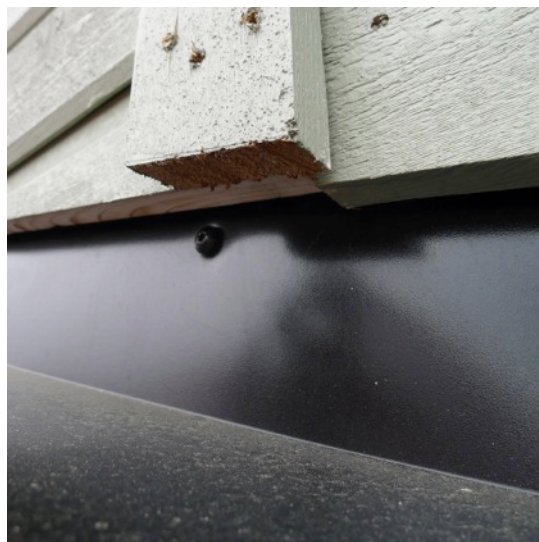
Bild 17. Ändrä på lockläkt och avslutning på panelbräda är omålade, generellt fel.

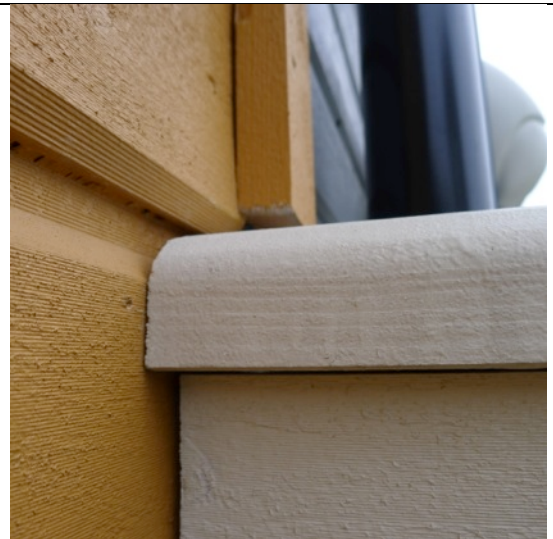
Bild 18. Omålat ändträ på lockläkt.

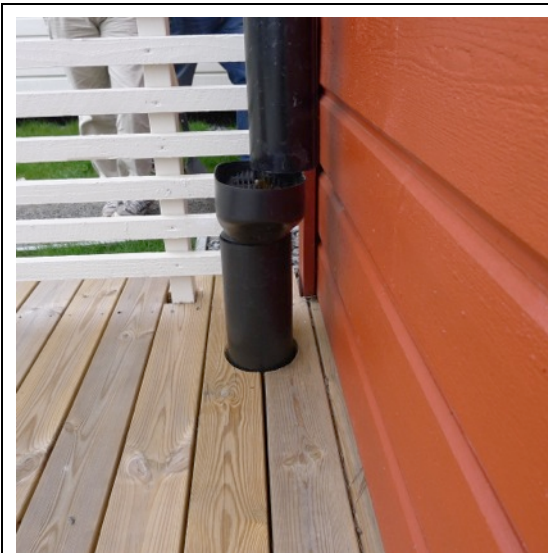
Bild 19. Stuprörsanslutning till lövsil och mark passar inte, förekommer generellt.

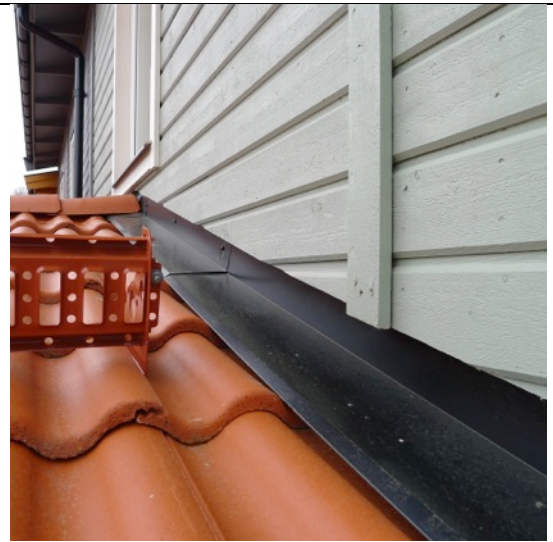
Bild 20. Fönster ansluter för tätt mot underliggande tak, uppdrag skall vara min 200 mm.

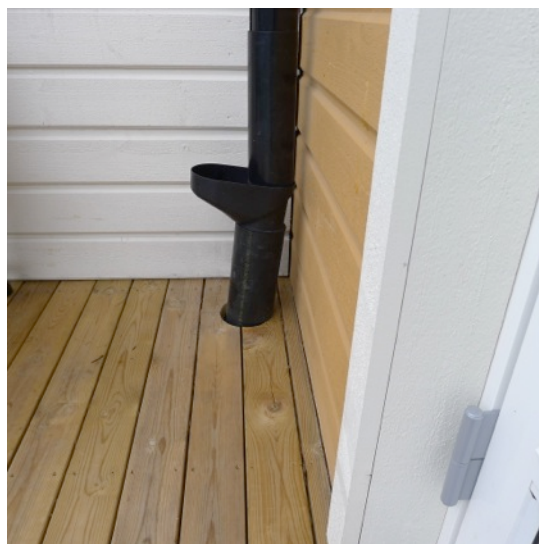
Bild 21. Ståndskiva saknas vid altaner som ansluter mot panel, stånskivan ska vara min 200 mm hög, generellt fel.

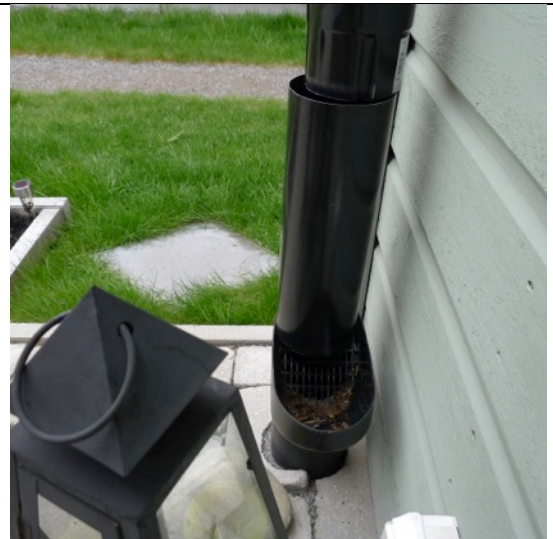
Bild 22. Stuprör är för kort, öppning finns mellan lövrens och stuprör.

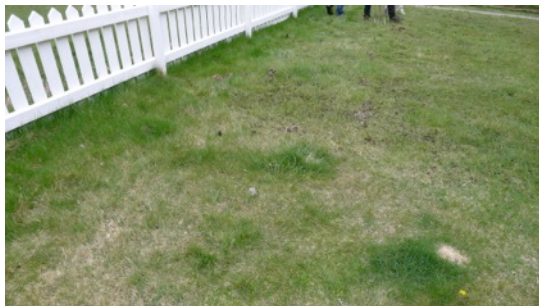
Bild 23. Gräsmattor har en mycket ojämn tillväxt, förekommer generellt.

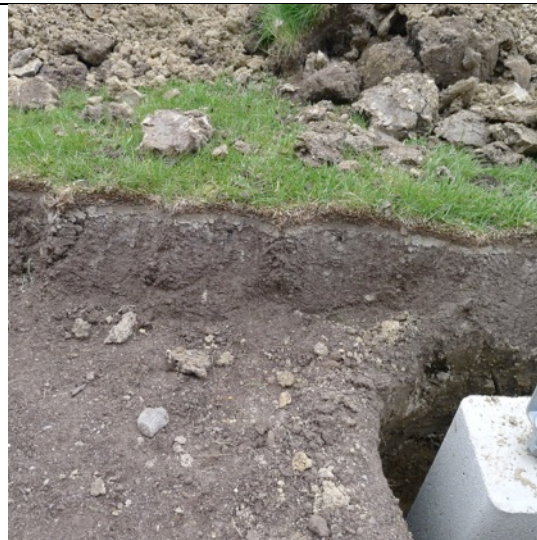
Bild 24. Underjorden får inte vara packningsskadad och anläggningsjorden ska vara min 5 cm. Vid kontroll där marken var uppgrävd noterades att underjorden var hårt packad samt att anläggningsjorden varierade mellan obefintligt till maximalt 2 cm.

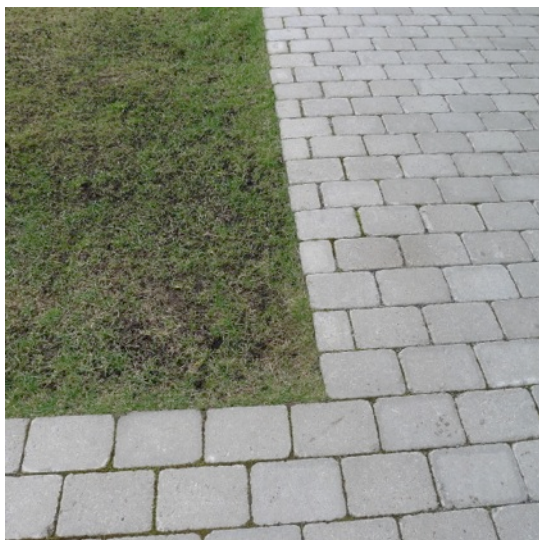
Bild 25. Kantsten saknas till plattläggning. Kantsten ska finnas där plattorna utsätts för hög belastning t ex infarter.

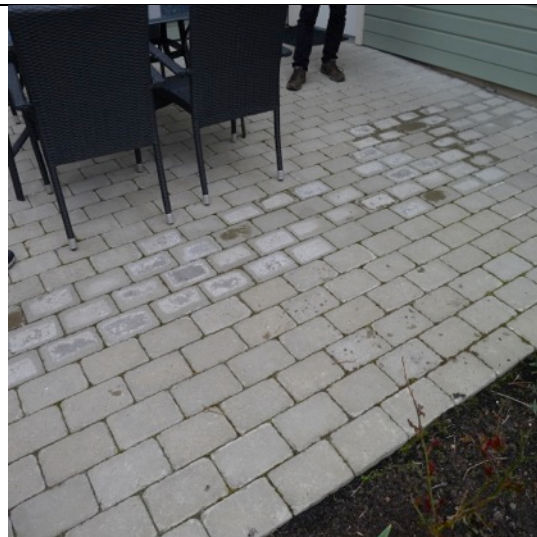
Bild 26. Uppträngning av vatten sker vid nr 15. Sannolikt behöver dräneringen av ytan justeras/förändras.
